## گسل مسبب

مجموع زمین لرزه های محدوده کوه کمر - بجنورد

(۴ خرداد الی ۲۶ تیر ماه ۱۳۹۵)

دانشگاه فردوسی مشهد

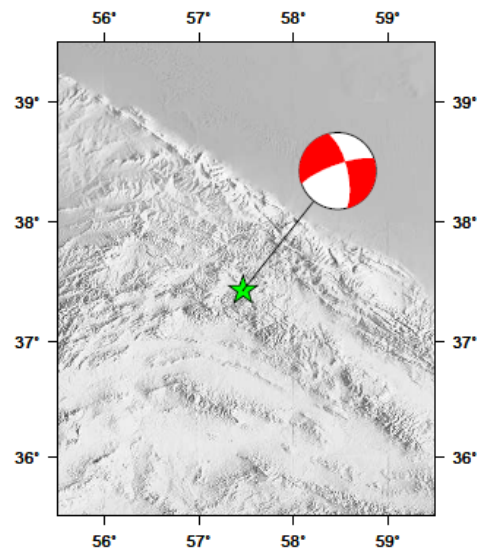
شکل ۴) مکانیزم کانونی زمین لرزه ۴ خرداد ۱۳۹۵ کوه کمر بجنورد (مرکز لرزه نگاری کشوری) و توزیع ایستگاه های لرزه نگاری منطقه که در محاسبات حل تانسور ممان شرکت کرده اند. همانطور که مشاهده می شود موقعیت ایستگاه ها، پوشش کاملی را در اطراف کانون زلزله ایجاد نکرده و لذا حل مکانیزم کانونی می تواند با خطا محاسباتی روبرو باشد.

بجنورد بوقوع پیوست. مرکز سطحی این زمین لرزه در محدوده روستای کوه کمر تعیین موقعیت گردید ( M1 دایره قرمز رنگ در شکل ۳). مرکز لرزه نگاری کشوری مکانیزم این زمین لرزه را امتداد لغز با اندکی مؤلفه شیب لغزی از نوع نرمال تعیین نمود ( شکل ۴). بدنبال آن پس لرزه های متعددی با بزرگی کمتر از ۴ اتفاق افتاد ولی در طول حدود ۵۰ روز و بفاصله تقریبی هر دو هفته، سه زمینلرزه دیگر با بزرگی بیشتر از ۴ در همان محل بوقوع پیوست (شکل ۳ و جدول ۲).

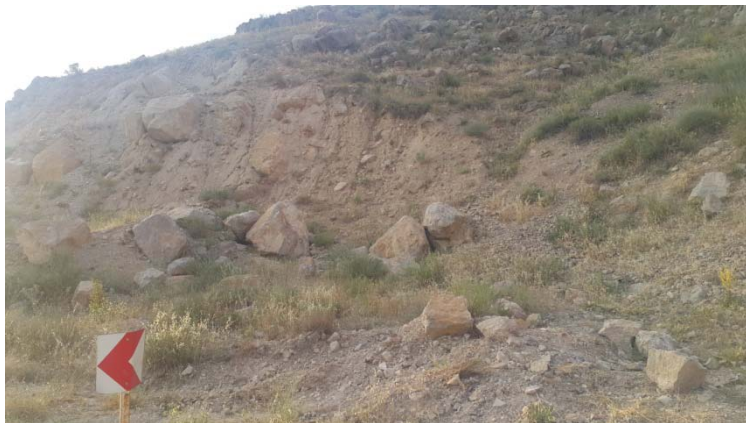
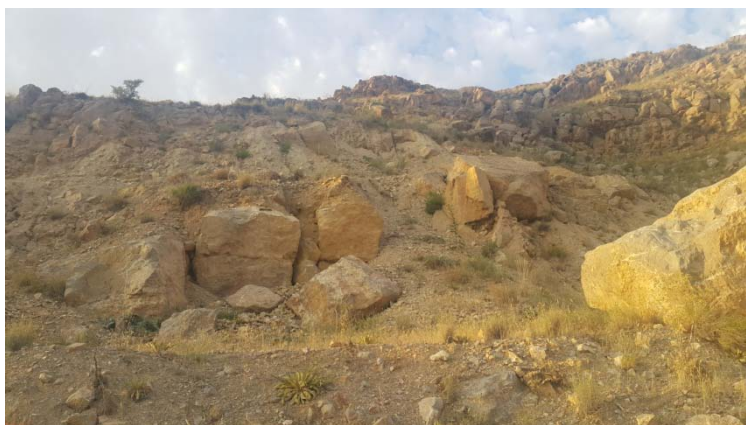
زمین لرزه های حادث شده باعث ایجاد دگربختی های خفیفی بصورت لغزش شیب های خاکی و ریزش قطعات سنگی در شیب های تند گردیده است ( شکل ۵). خوشبختانه بیشتر سازه های مسکونی روستایی بعد از زلزله سال ۱۳۷۵ توسط بنیاد مسکن انقلاب اسلامی با در نظر گرفتن اصول مهندسی بازسازی شده اند و لذا زلزله های مورد مطالعه تاثیر پذیری مخربی بر روی آنها نداشته است. تنها در سازه هایی که بصورت خشت و گلی و یا سنگ چین ساخته شده بودند، ترک ها و جدایش های اساسی به چشم می خورد. بعنوان مثال در بازدیدی که از یکی از خانه های روستای کوه کمر صورت پذیرفت، ترک های عمیقی در دیوارها و کف ساختمان مشاهده گردید که می تواند در نتیجه پس لرزه های بعدی بسیار خطرناک عمل نموده و باعث تخریب کل سازه گردند(شکل ۶).

شکل ۵) لغزش خاک و ریزش سنگ ها در شیب های نسبتا زیاد ( در مسیر روستای کوه کمر تا چناران)

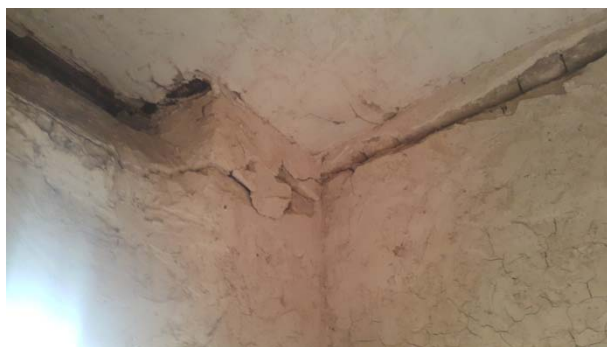
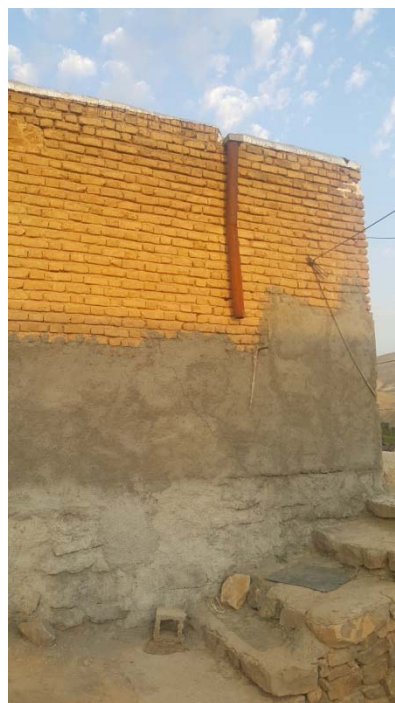
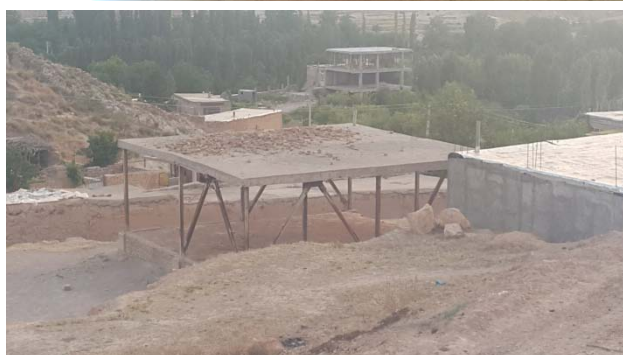
شکل ۶) ایجاد ترک های نسبتا عمقی در سازه های غیر مهندسی (تصاویر سمت راست و چپ بالا) و نمونه ای از سازه مهندسی ساز در منطقه ( روستای کوه کمر).
